PAN2416 烧录不良分析报告

Rev 2.0

Panchip Microelectronics

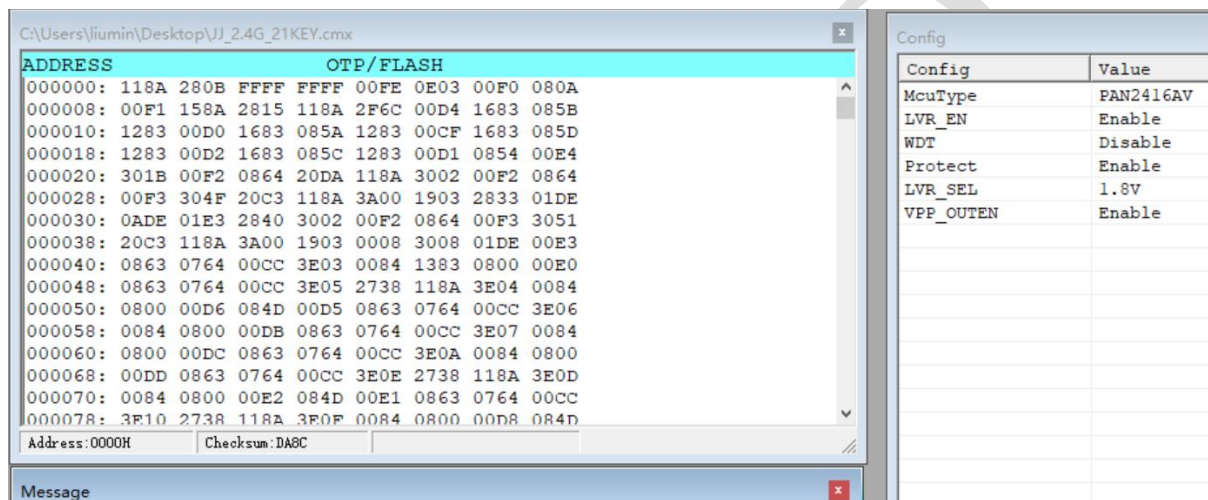
- 1、打开 V8.15C 烧录软件读取芯片烧录信息，
- 2、导入客户提供的烧录程序显示 checksum 是 DA8C

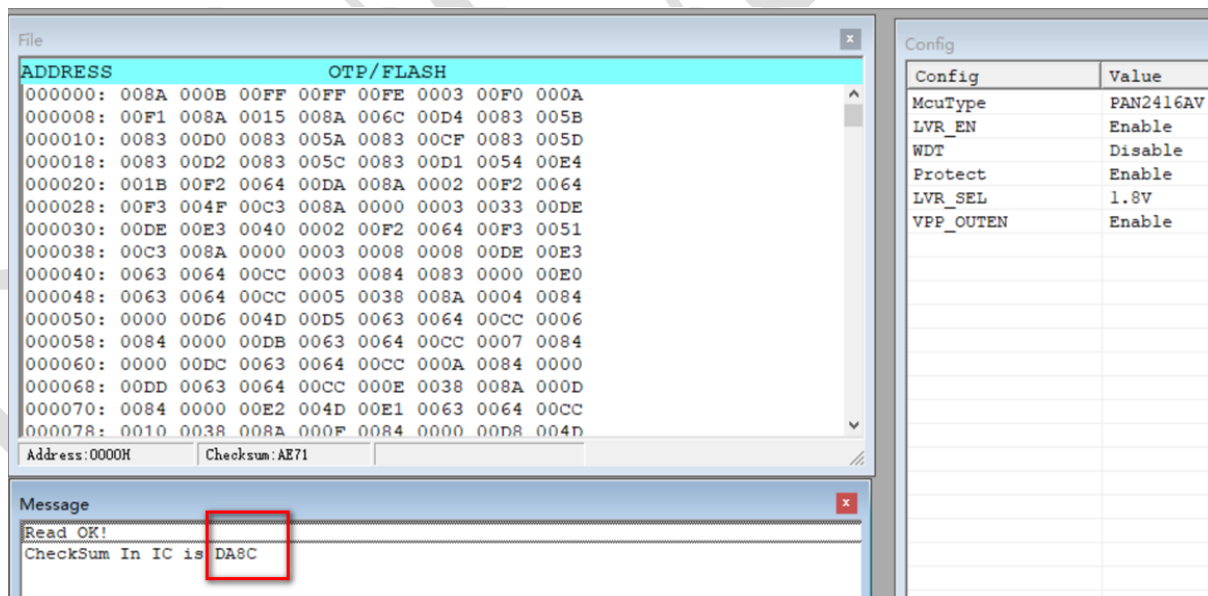
- 3、读取好的芯片烧录信息，OTP 区已加密，checksum 已写入正确，

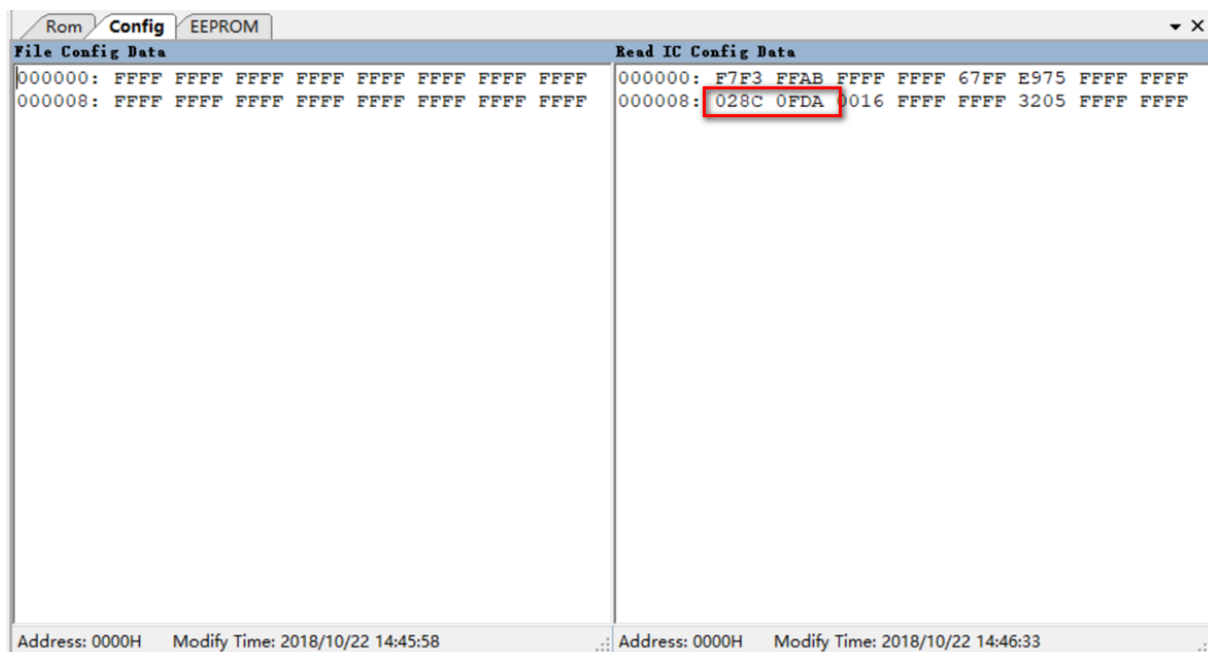
- 4、用内部烧录软件版本读取好的芯片，烧录器固件版本信息是 020F, V2.15 版本是最新的，

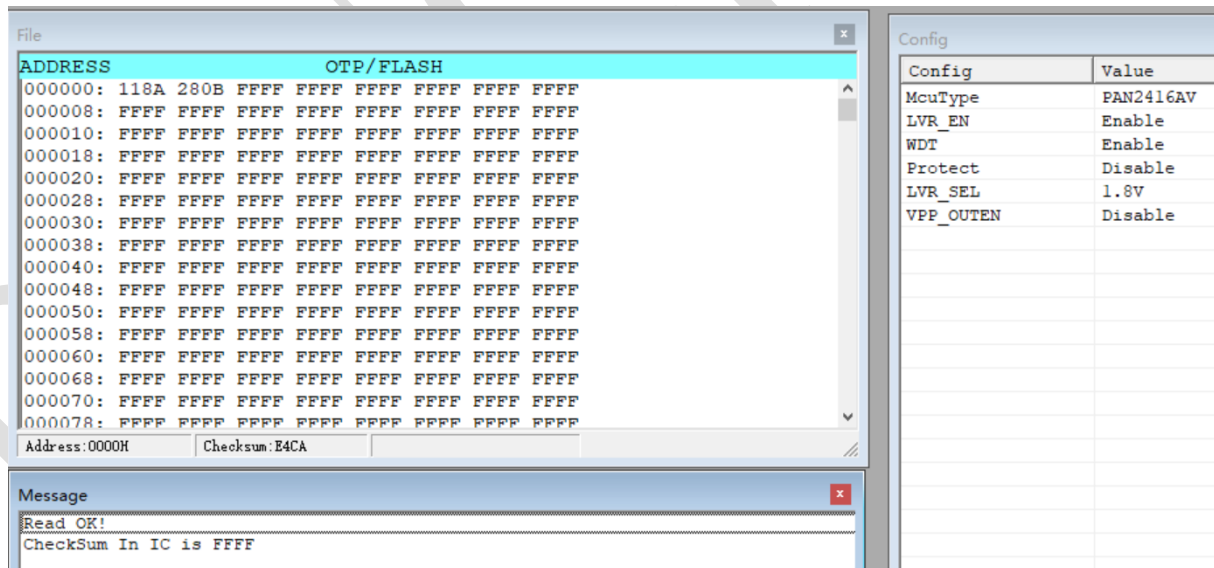
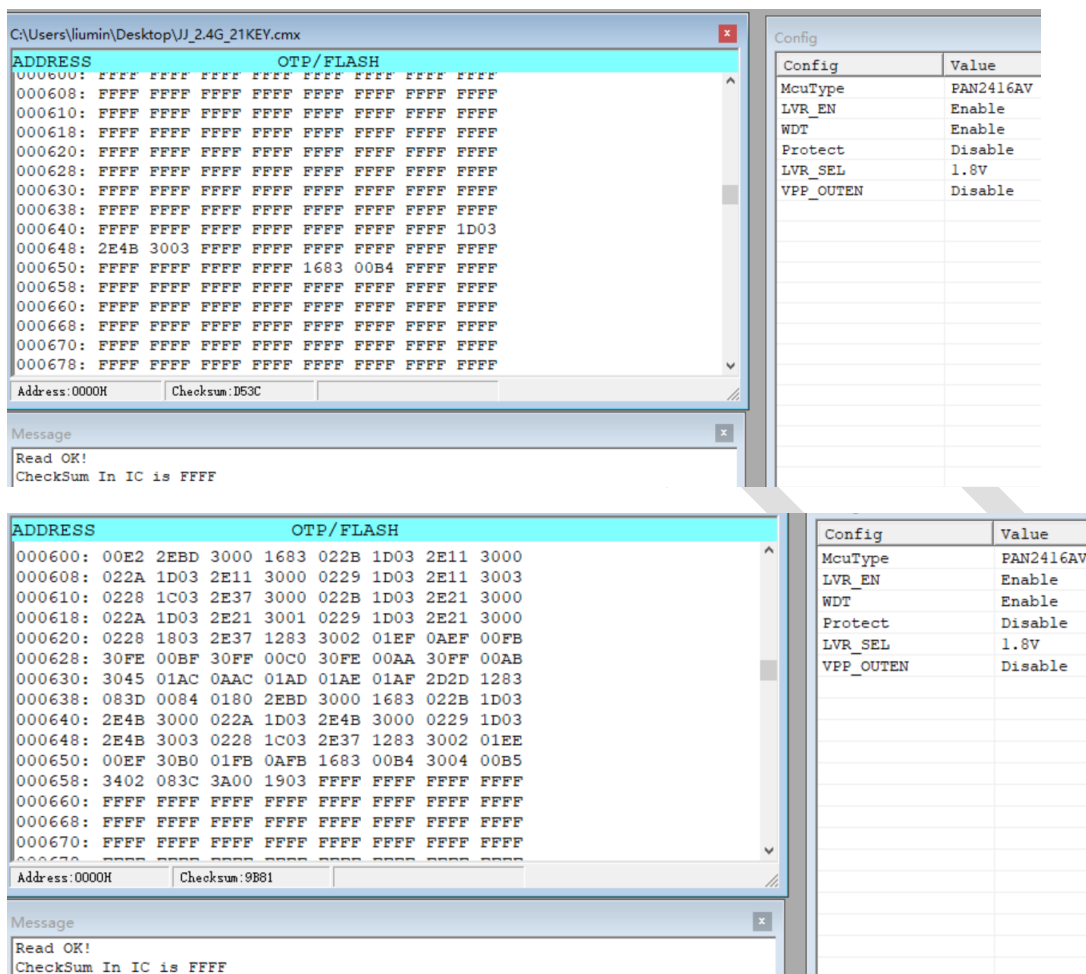
- 5、读取了 10pcs 不良芯片 OTP 信息，OTP 只烧录了部分数据，checksum 还没写入成功，PAN2416 的 checksum 是编译软件计算的一个值，烧录完 OTP 数据后最后才写入 checksum、烧录器版本信息，

- 1、不良芯片主要是一种烧录了部分数据，中途烧写态退出，另外一种烧录数据和地址错位，怀疑是机台上电源和信号线受干扰，建议烧录机台数据通讯脚和 VPP 加上 33pF 电容,电源脚加 104 电容，参考文档：半自动烧录机台使用需知.pdf，
- 2、检查烧录插针，排线是否接触 OK，如果有灰尘就清理一下，
- 3、编译器版本请更新到 V1.41.03，烧录器软件请更新到 v8.15C，烧录器固件请在线更新到 V2.18 或更高版本，
- 4、重点注意把编译后的程序文档下载到烧录器的时候选择烧录软件上**包含空检**下载程序，
- 5、当有烧录不良比较高的芯片，程序文档下载到烧录器的时候选择烧录软件上**不包含空检**下载程序，再烧录一遍，不包含空检的方式不建议用于批量烧录芯片，有可能有的批次芯片存在过烧录的情况，即烧录判断 OK 的芯片，但功能不正常。

不包含空检功能：烧录器在 OTP 第一次烧录不完全后会自动再烧录一遍，目前不良芯片可以安排更新烧录器配置选择不包括空检后重新烧录一遍，大部分只烧录了部分数据的芯片是可以复烧录成功的，

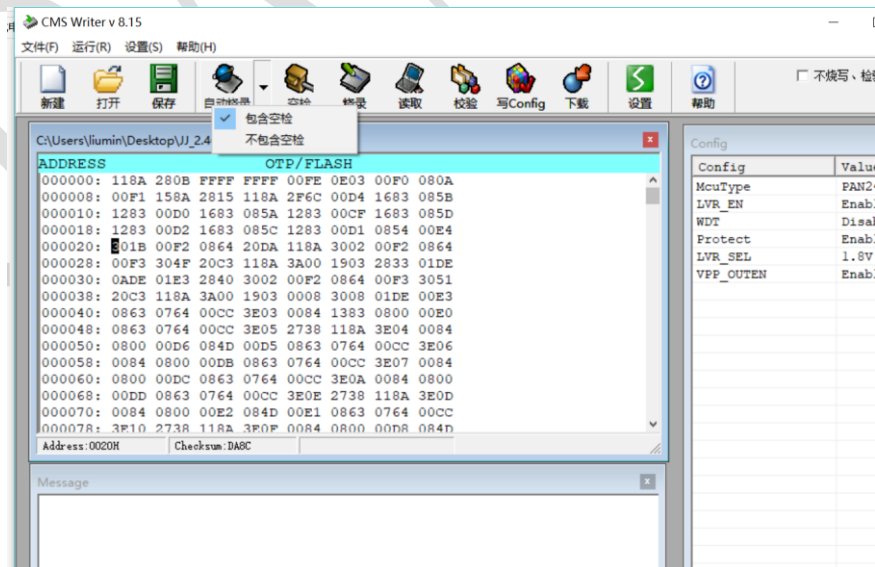
- 6、重新脱机烧录失败，烧录软件打开后，自动烧录菜单下默认选择是包含空检，下载程序后重新脱机烧录，烧录器显示 err8，

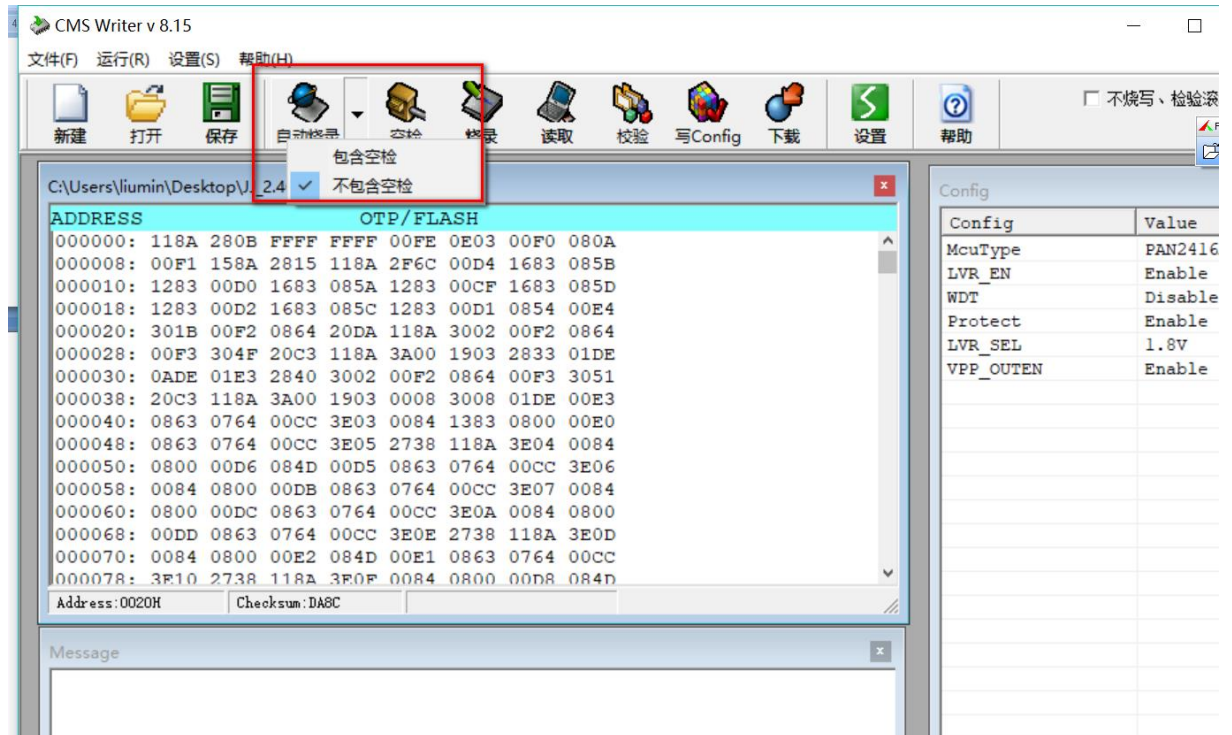
- 7、重新脱机烧录成功，烧录软件打开后，自动烧录菜单下选择不包含空检，下载程序后重新脱机烧录，10pcs 不良芯片都烧录成功，
