Panchip Microelectronics Co., Ltd.

## PAN2416 功能不良比例高分析报告

发布日期: 2020.04

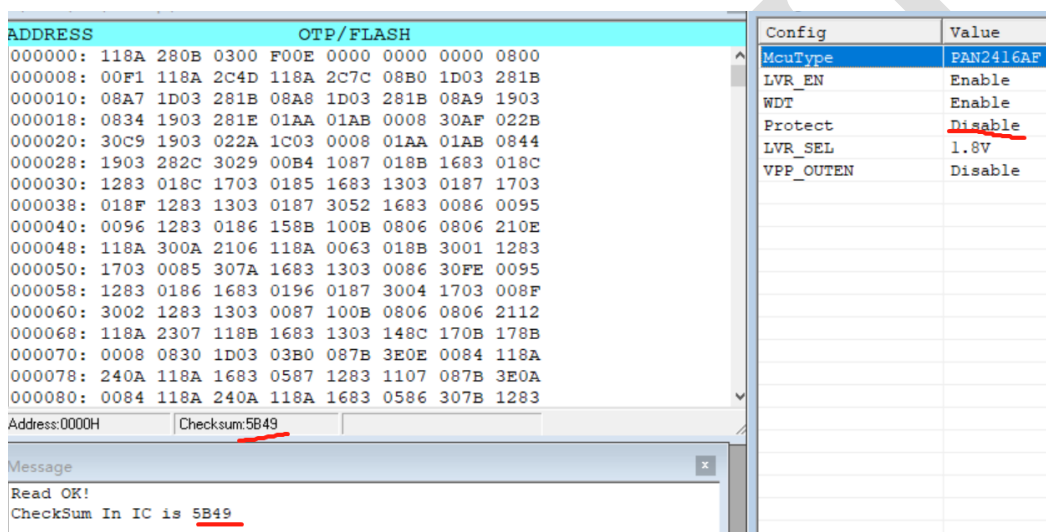
1、读取 1pcs 芯片，checksum 是 0x5B49,和 ROM 区的数据结果一直，滚码有写入，加密没使能，VPPout 没使能，

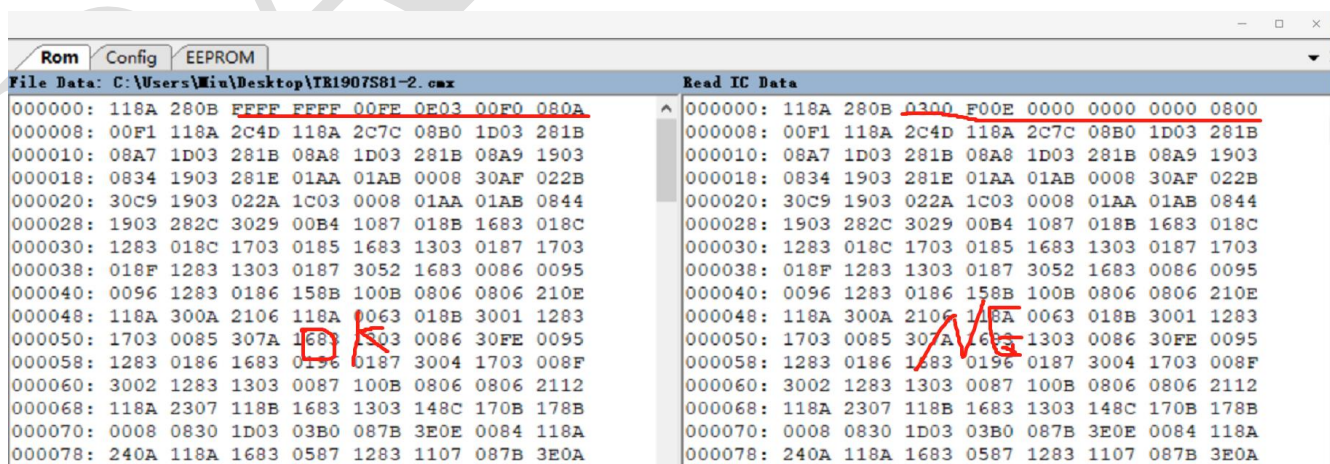
根据客户处的不良芯片,客户读取 10pcs checksum 都是 0x5B49,对比 ROM 只有第一行部分数据异常，

- 1、checksum 是 0x5B49 的芯片，根据烧录流程，checksum 和读取数据计算的 checksum 值是一致的，说明符合烧录流程，芯片烧录完整，芯片本身没有问题，烧录器不会判断 NG，
- 2、不良芯片对比 ROM 只有第一行部分数据异常，ROM 过烧录或烧录深度不够？

建议升级烧录器固件版本到 V2.18,

V2.18 版本是在 V2.17 基础上, 不空检模式下改成只烧录一次, 校验完成, 2.17 是校验不通过再烧录一次, 此版本升级可以解决过烧的问题。
